# インドネシア 現地調査報告

H27 12月15日

場所: ジョグジャカルタ

2006年ジャワ島中部地震被害

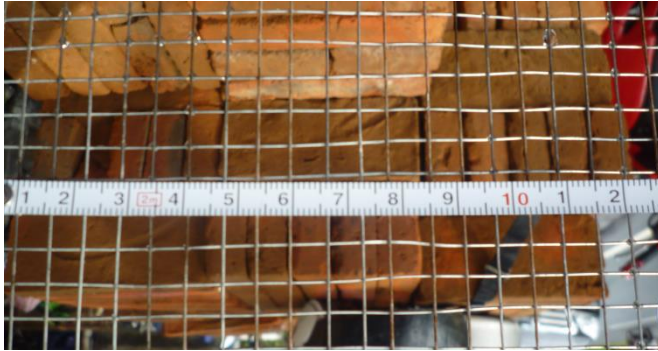
メッシュ幅:約5mm

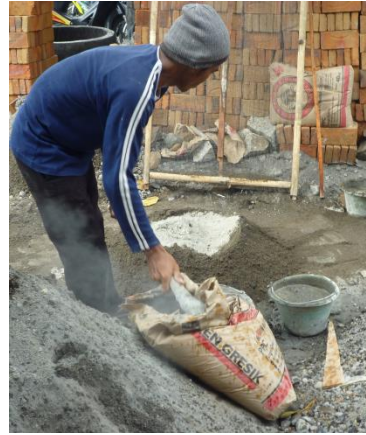
セメント:砂=1:5(柱は1:4)

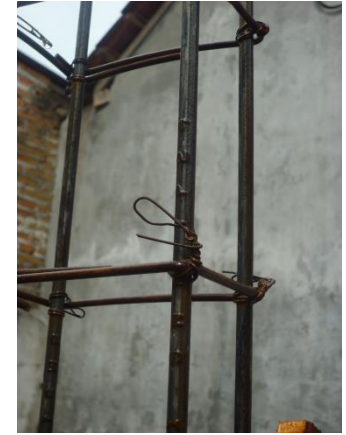
柱主筋:Φ10(異形と丸鋼)

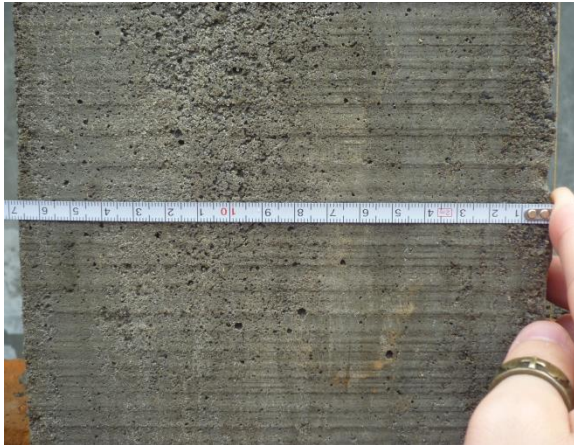
柱幅:約17cm

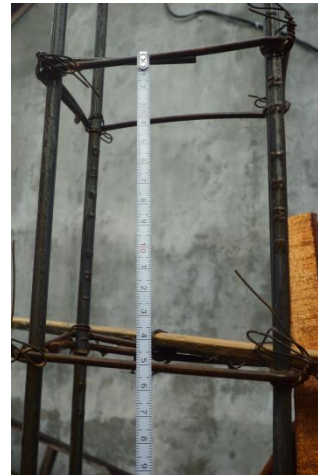
帯筋間隔:約15cm

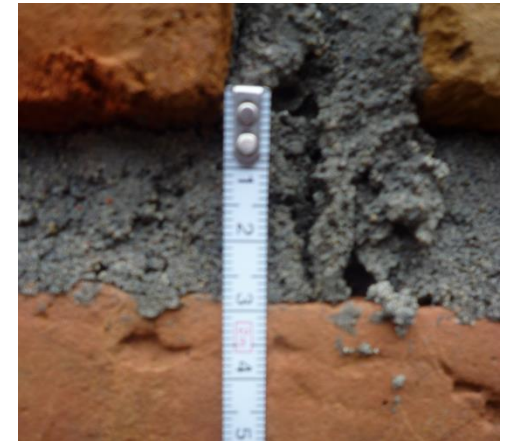
目地厚:約3cm

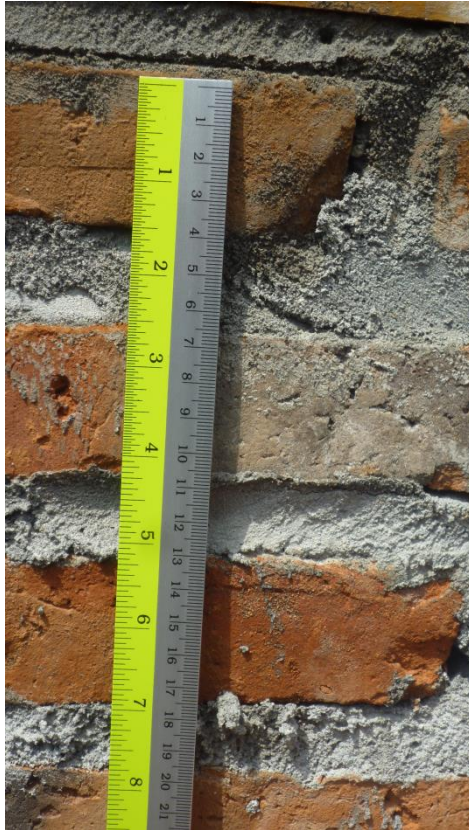
目地厚: 2.5~3cm

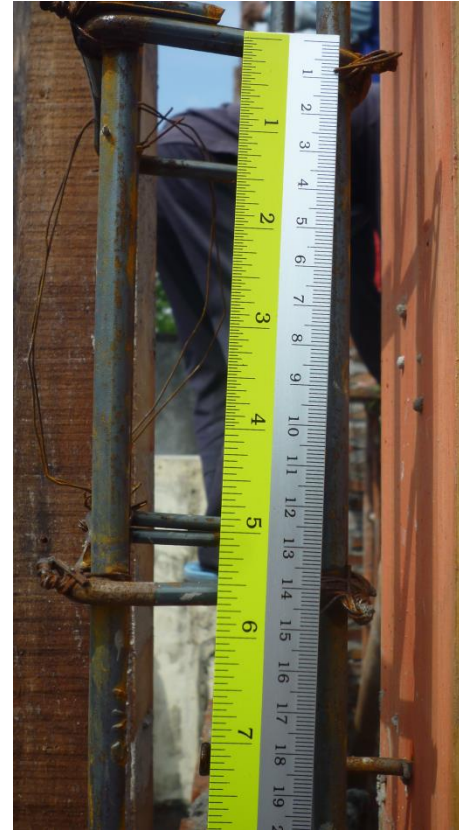
帯筋間隔: 約15cm  
(主筋は全部丸鋼)
