塩化カルシウム水溶液による ポーラスコンクリートの圧縮強度 の低下に関する実験的研究

三重大学大学院 工学研究科システム工学専攻 ○内田寿久
三重大学大学院 工学研究科建築学専攻 畑中重光
三重大学大学院 工学研究科建築学専攻 三島直生

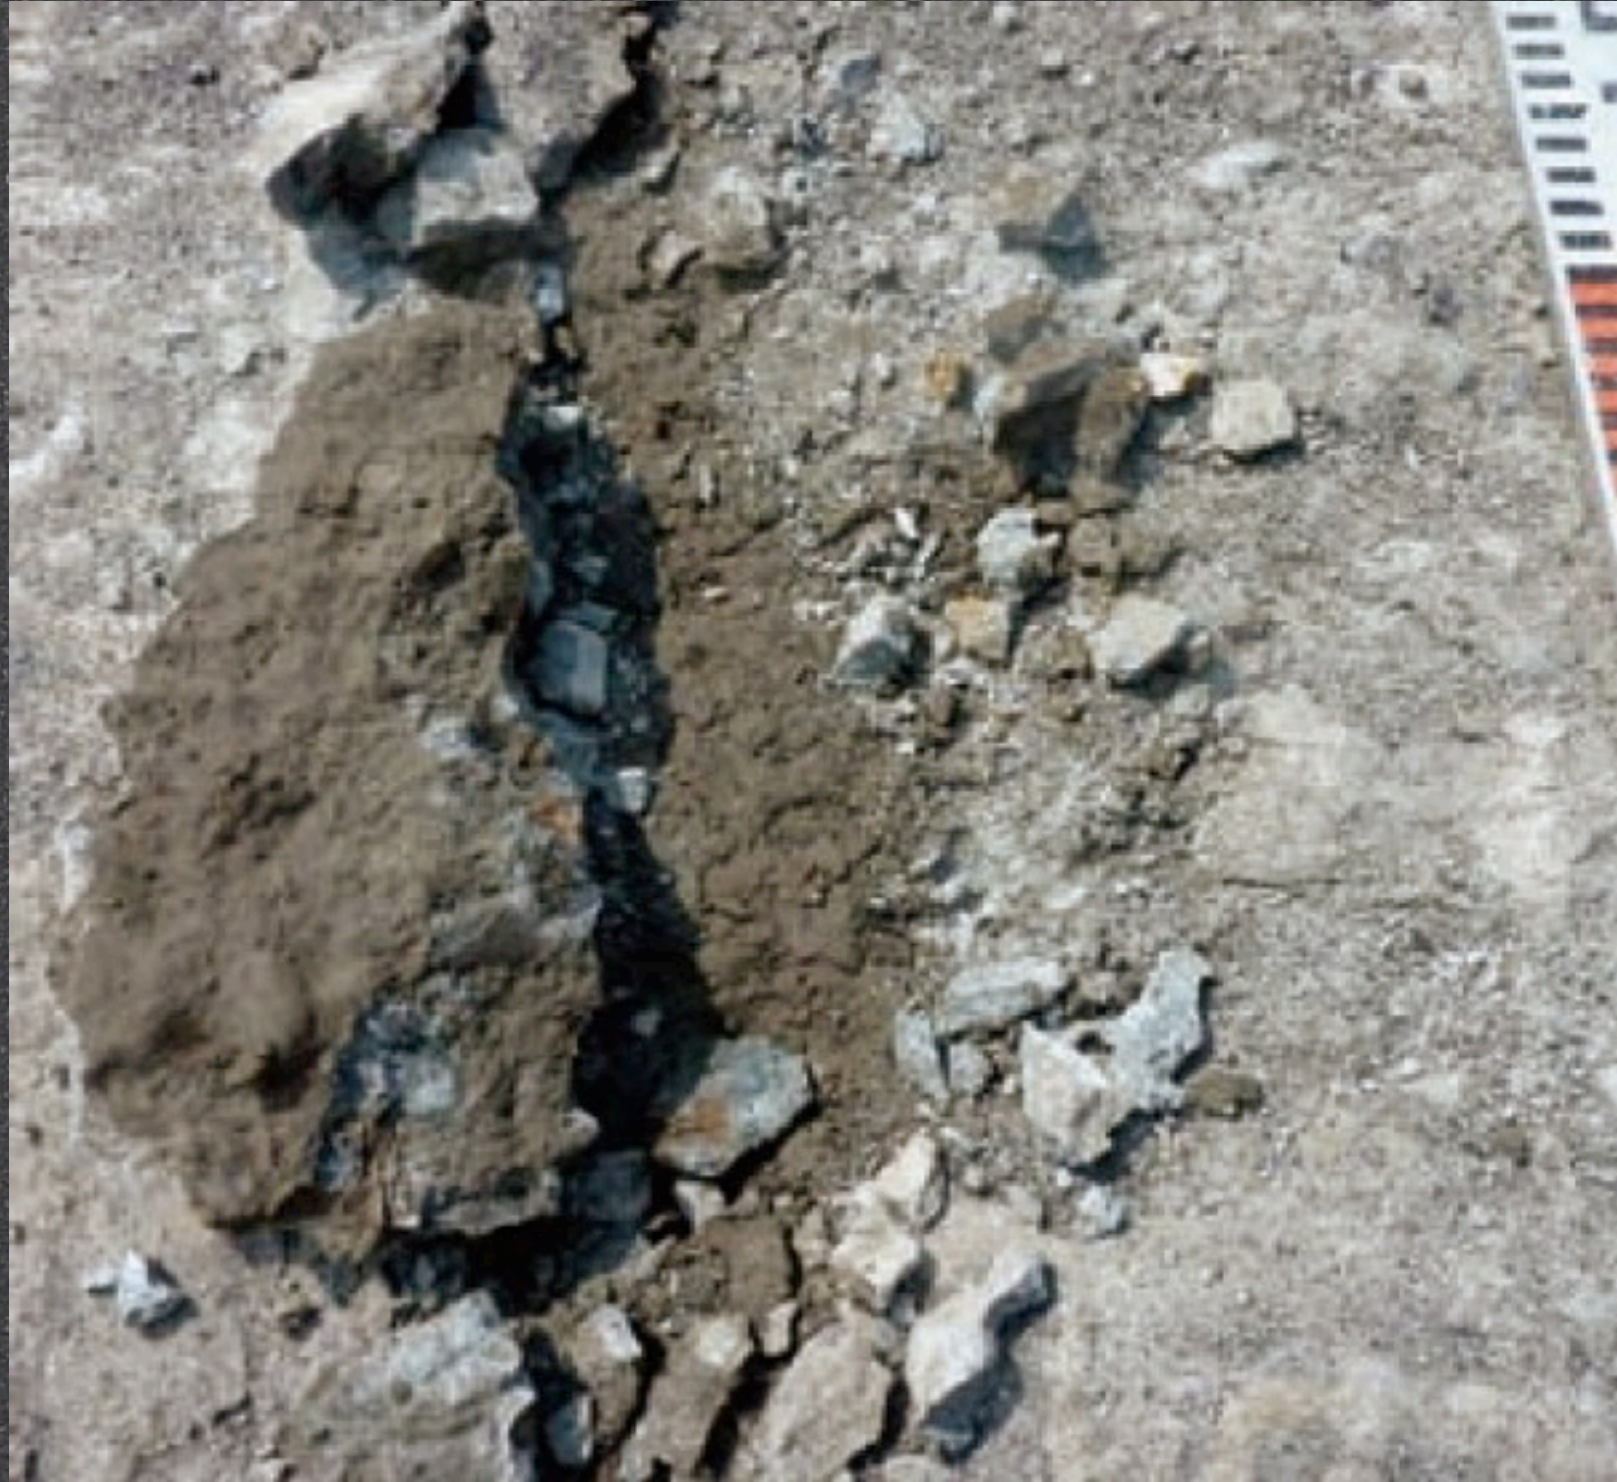
凍結防止剤が散布された寒冷地のRC床版コンクリート
(アスファルト層除去)

森寛晃・久我龍一郎・小川彰一・久保善司：寒冷地で供用されたRC床版
の劣化要因推定, コンクリート工学論文集, 第24巻, 第1号, 2013年1月

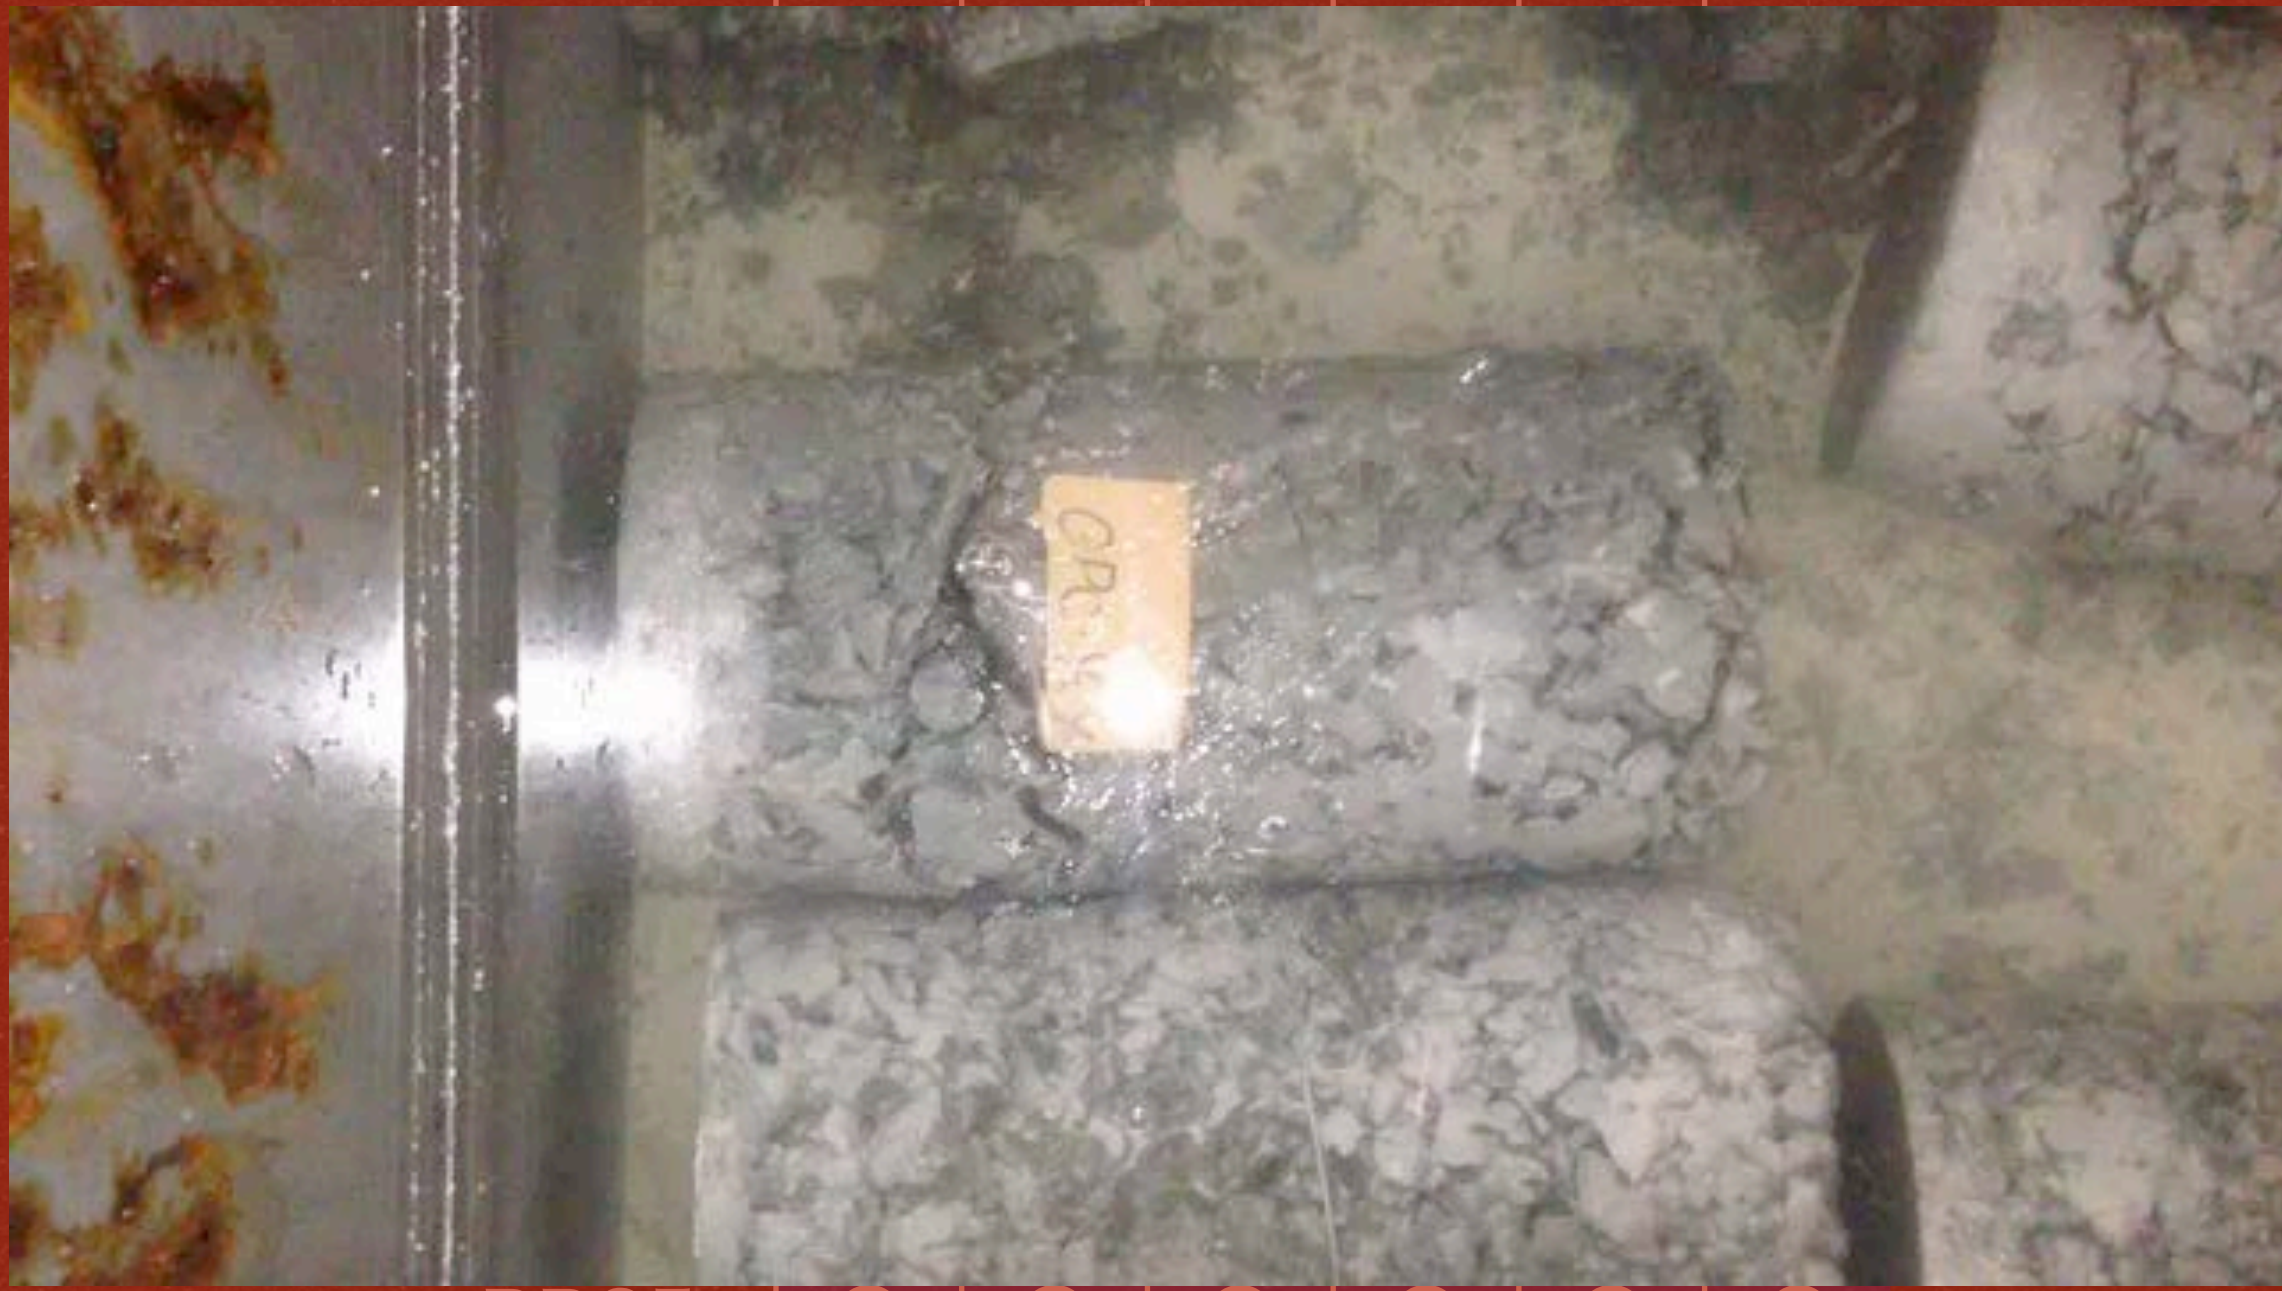
BB25 CaCl₂aqに35日間浸漬したOpC35

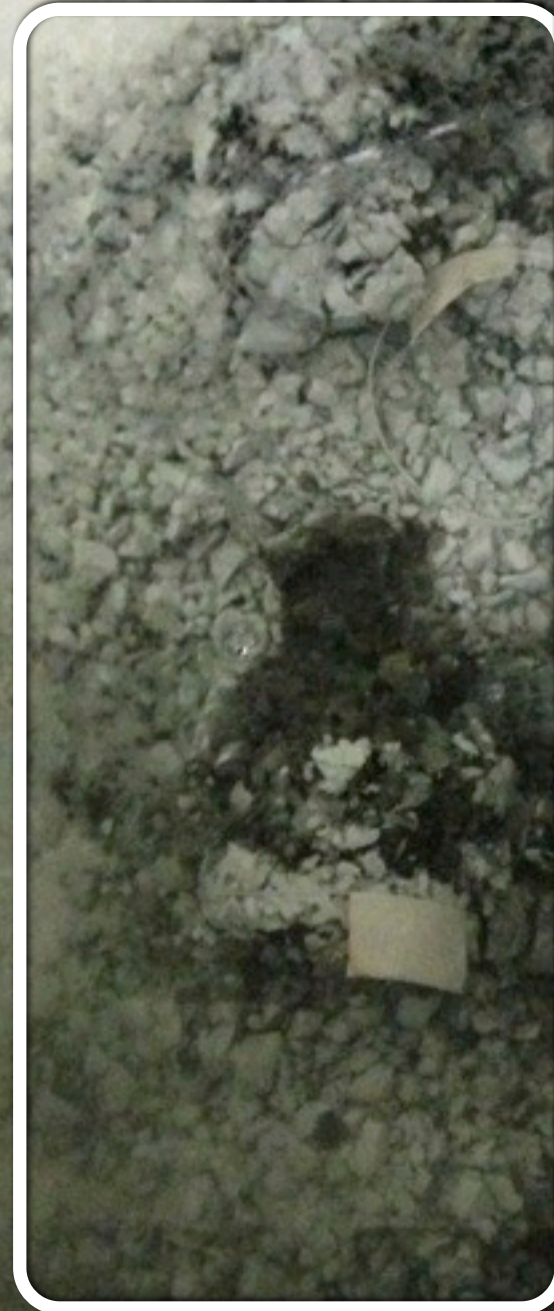
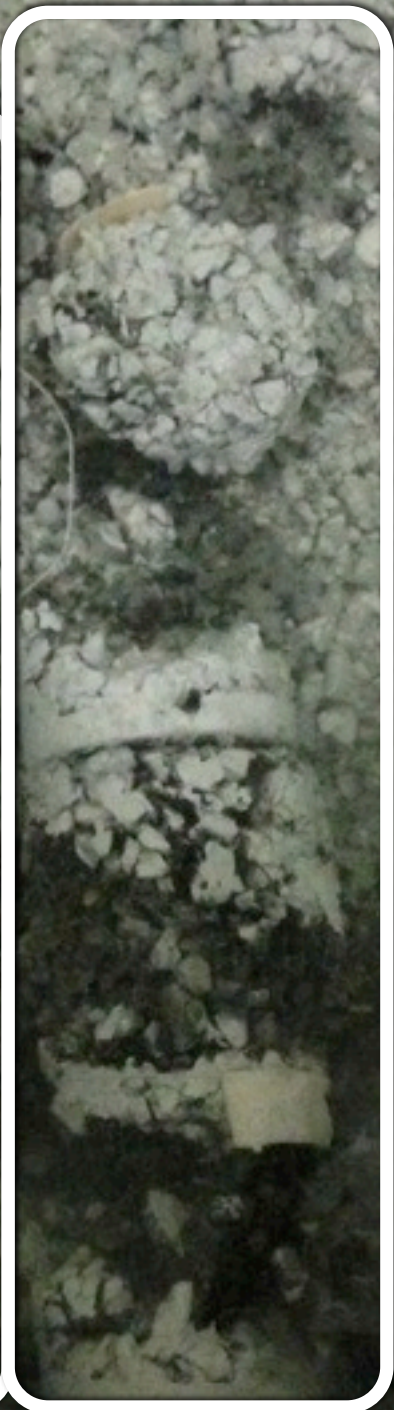
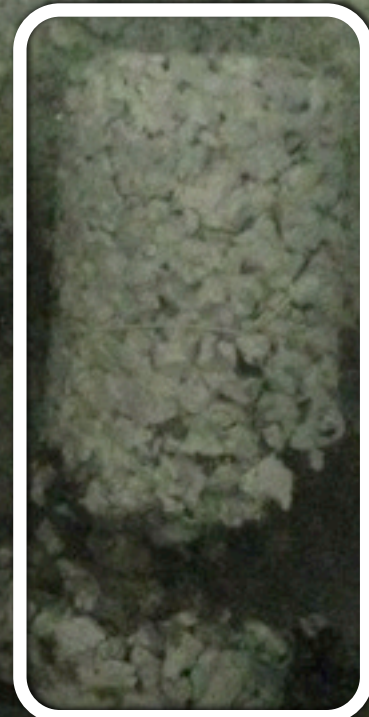
浸漬56日の水槽内

Opc35

Opc40

Opc30

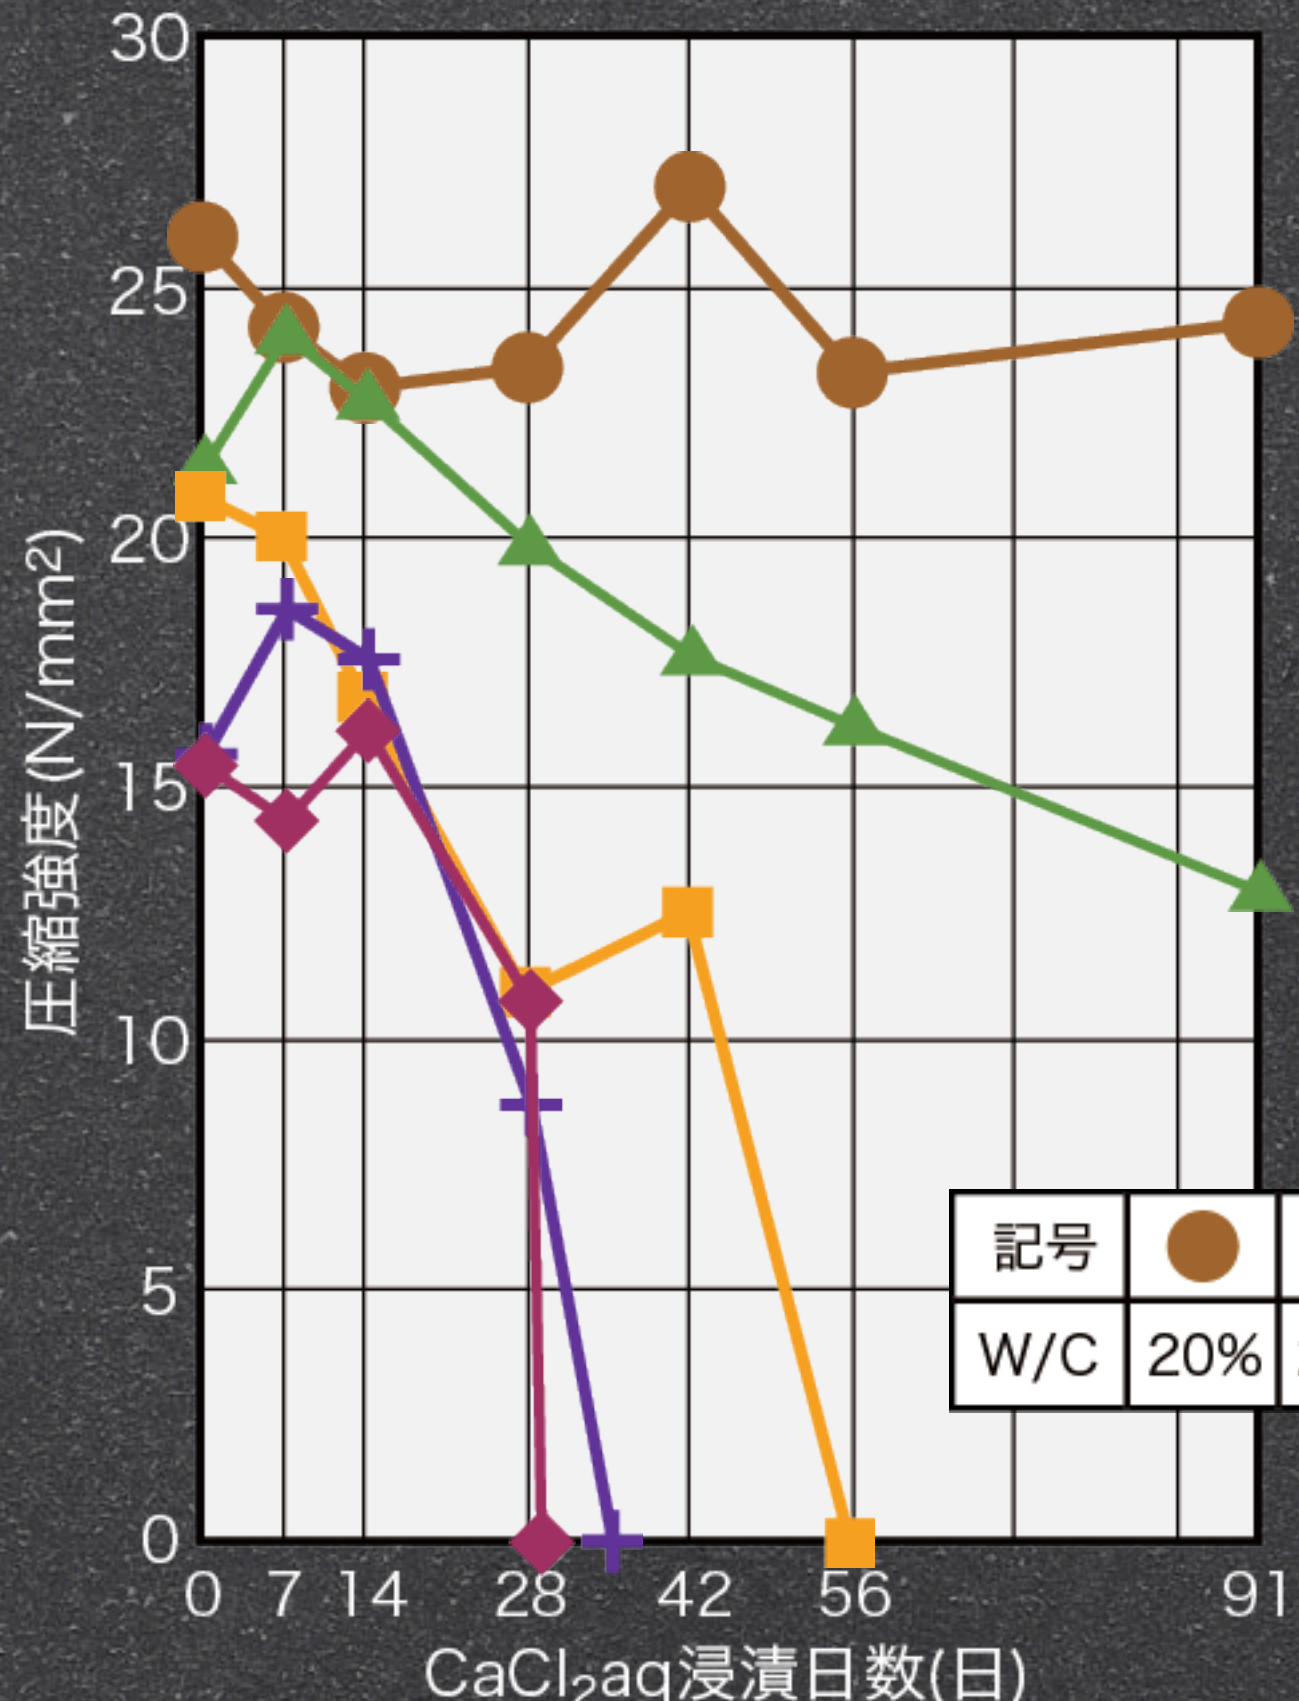
実験結果: ポーラスコンクリートの圧縮強度の推移

a) セメントの種類 :Opac

記号	●	▲	■	+	◆
W/C	20%	25%	30%	35%	40%

1)セメントの種類をOpcとしたポーラスコンクリートは、塩化カルシウム水溶液によって劣化し、低い水セメント比にしないと崩壊に至る。

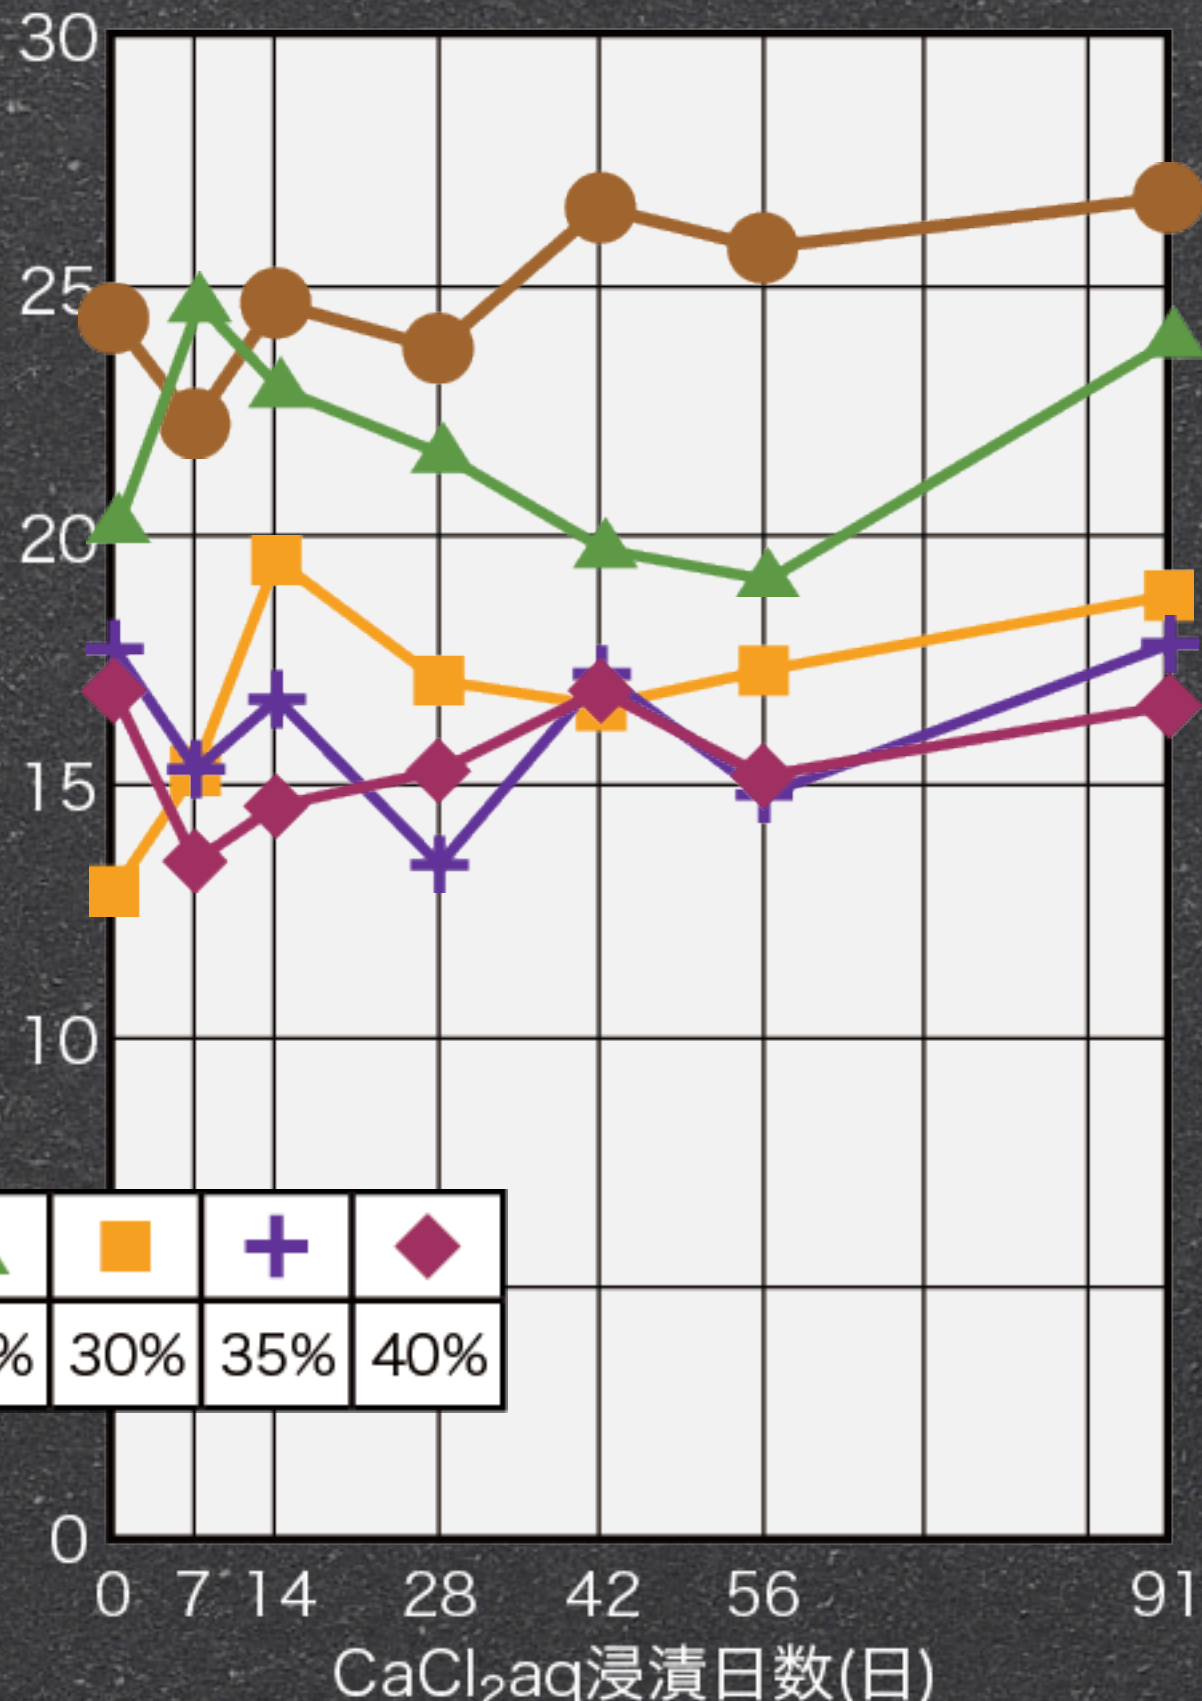
b) セメントの種類 :BB

BBで作製したポーラスコンクリートは、いずれの水セメント比においてもOpcよりも劣化抵抗性が高く、崩壊することはない。

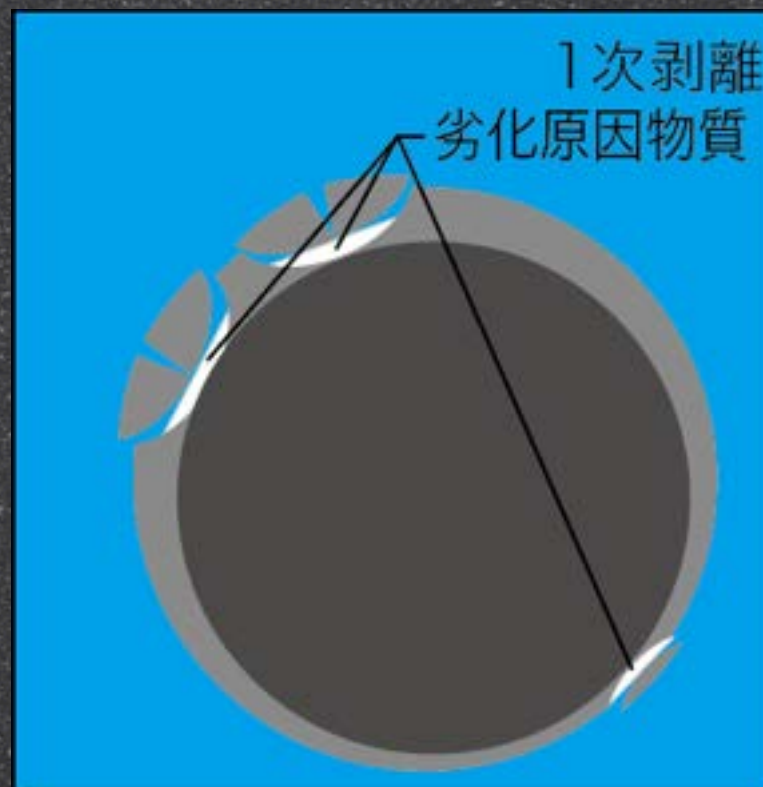
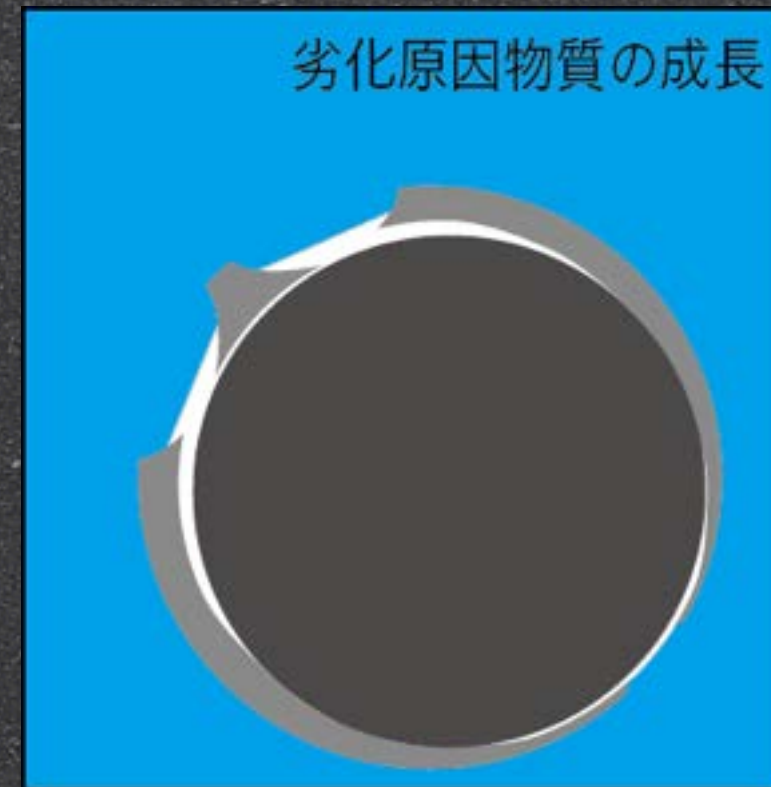
実験結果: CaCl_2aq によるPOCの劣化モデル

2)ポーラスコンクリートの劣化は、結合材と骨材の界面における塩化物系反応生成物の析出、またはCaCl₂の再結晶によって進行すると考えられる。

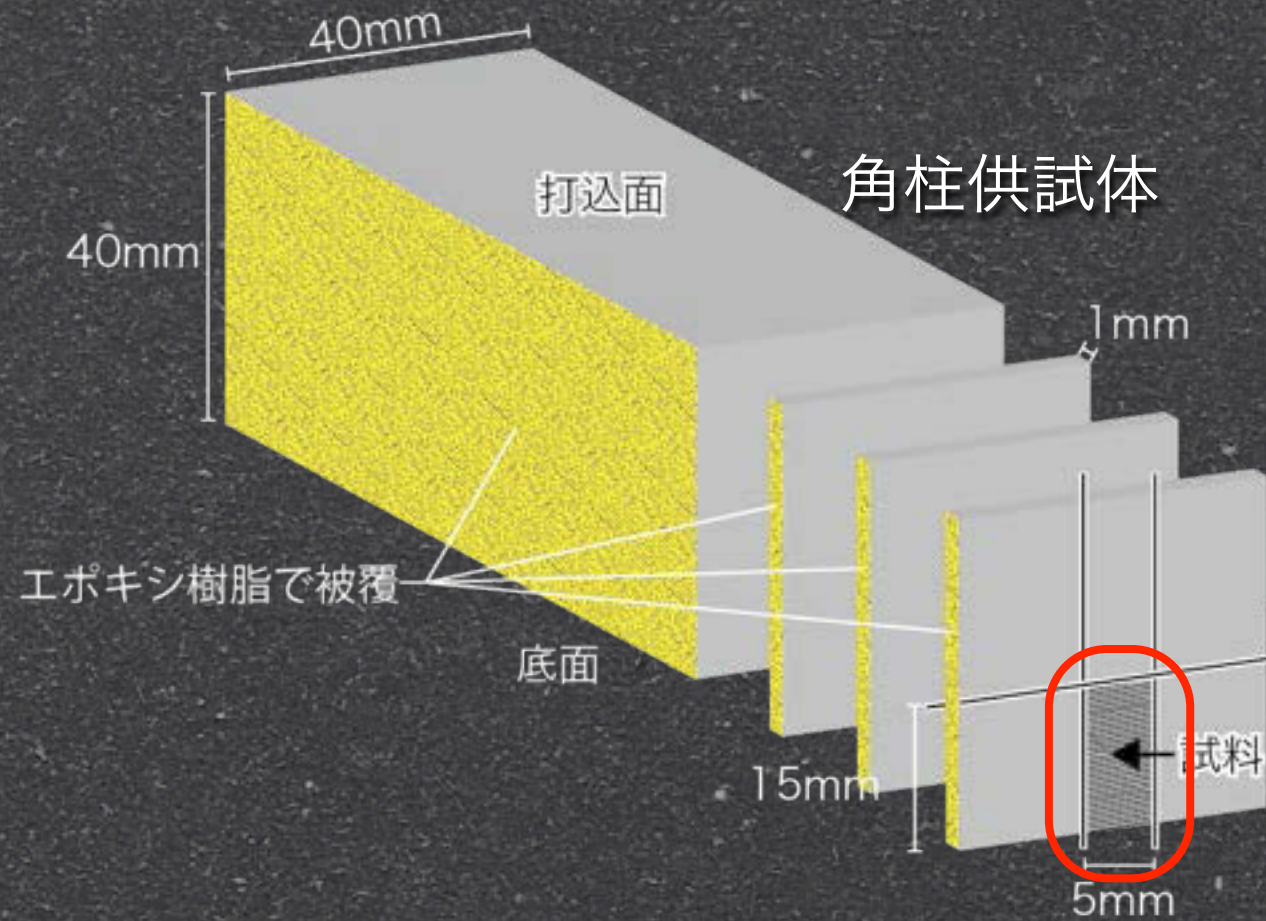
実験結果：EPMAによる塩素元素の浸透深さ(浸漬91日)

3)EPMAによる塩素濃度分析によれば、ポーラスコンクリートの劣化には、結合材中の塩素濃度が影響しており、塩素濃度がある値以上にならないと、劣化原因物質は生成しないと考えられる。

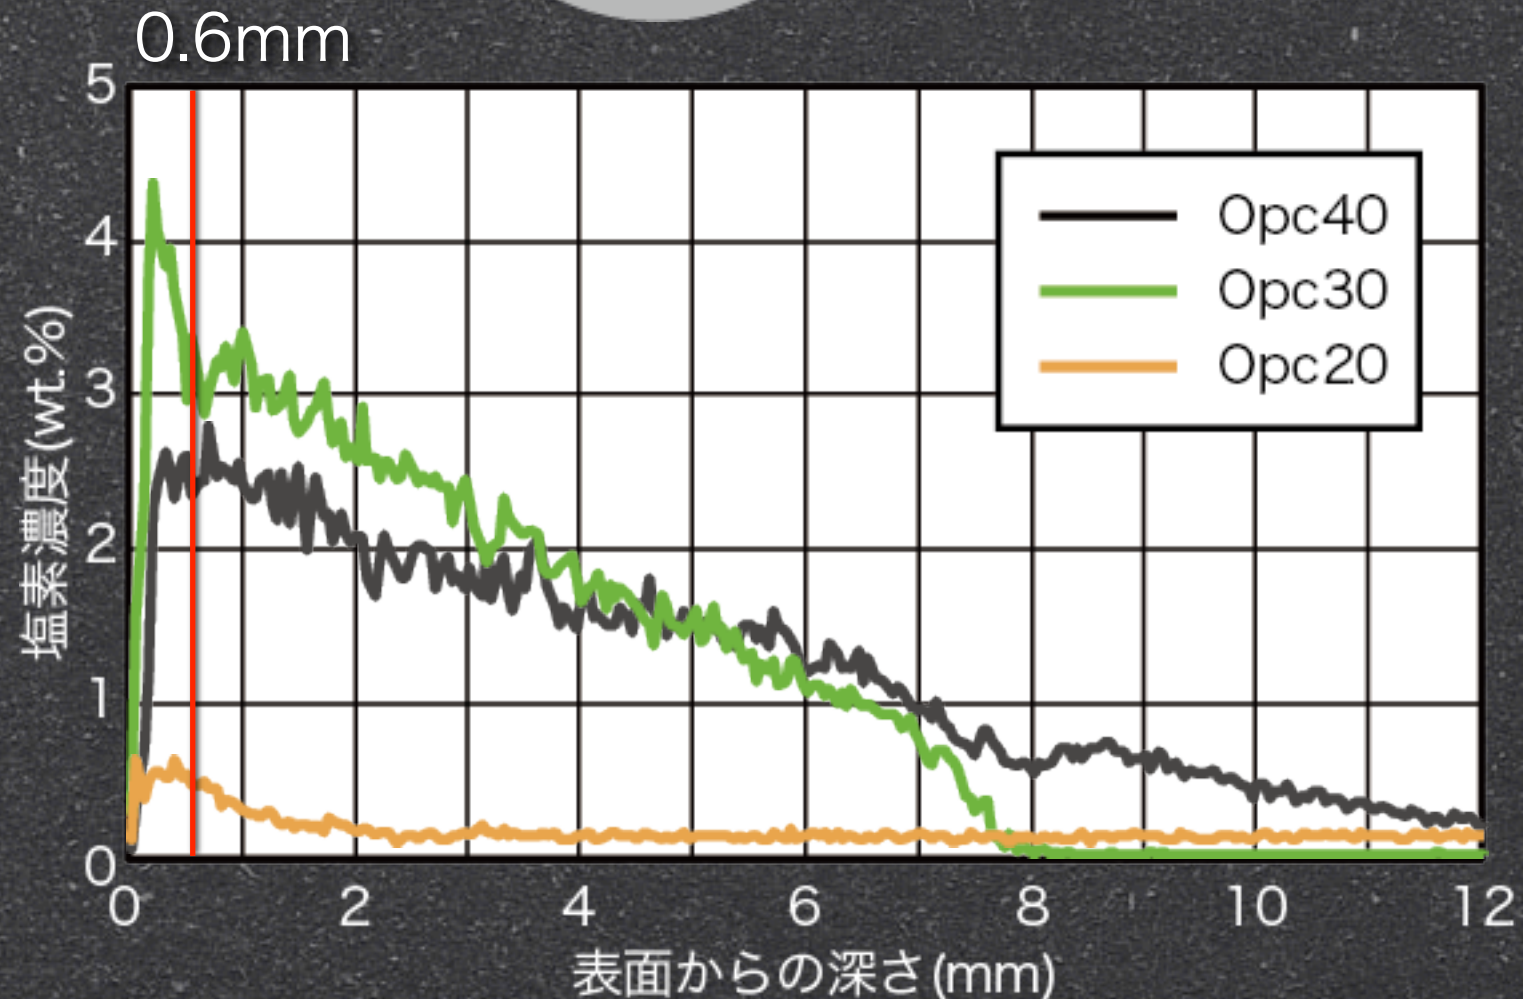
実験結果：EPMAによる塩素元素の浸透深さ(浸漬91日)

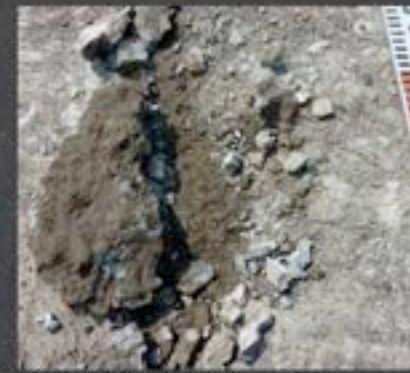
砂利化したRC床版コンクリート(アスファルト層除去)
森高真・久我隆一郎・小川聖一・久保源司
寒冷地で利用されたRC床版の劣化要因調査
コンクリート工学論文集 第74巻 第1号 2013年1月
